INFORME DE ENSAYO TRACCIÓN DE ANCLAJES EN HORMIGÓN

Cotización N°	32029 con fecha 01 de septiembre de 2023
Orden de compra N°	2023001
Orden de trabajo N°	59223
Muestra	Sistema de montaje G-U – Tornillos Fijamax.
Ensayos	Tracción directa

Se solicitó el ensayo de tracción de 3 tornillos anclados mecánicamente en hormigón, con el fin de verificar la capacidad de soporte del sistema de anclaje. El ensayo fue realizado por personal de nuestro laboratorio.

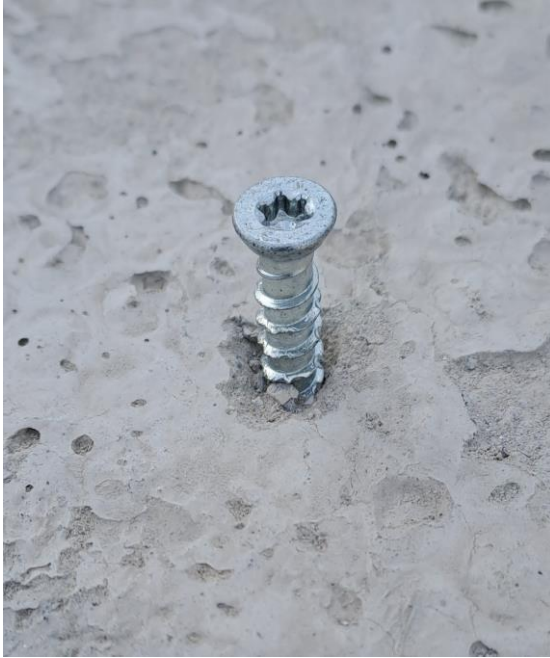
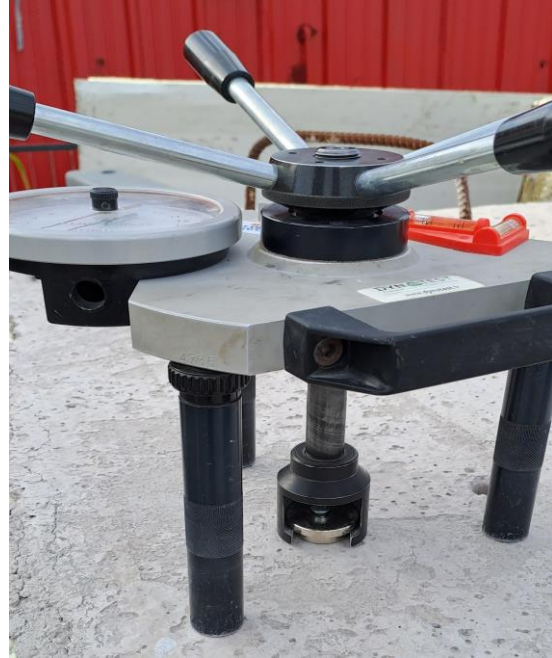
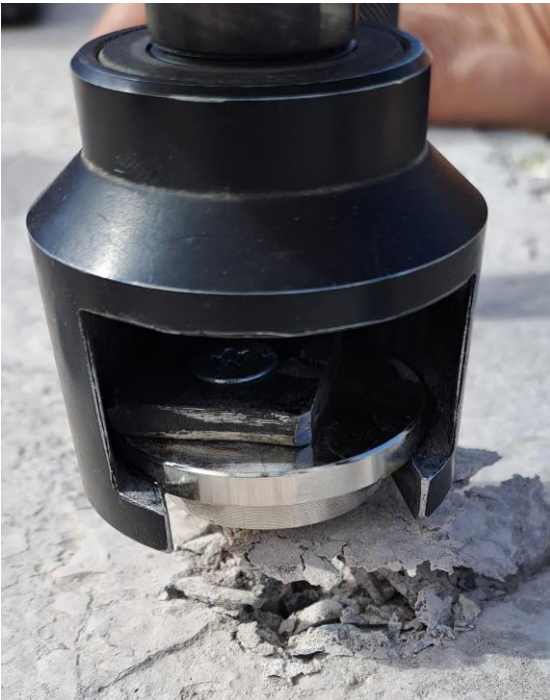
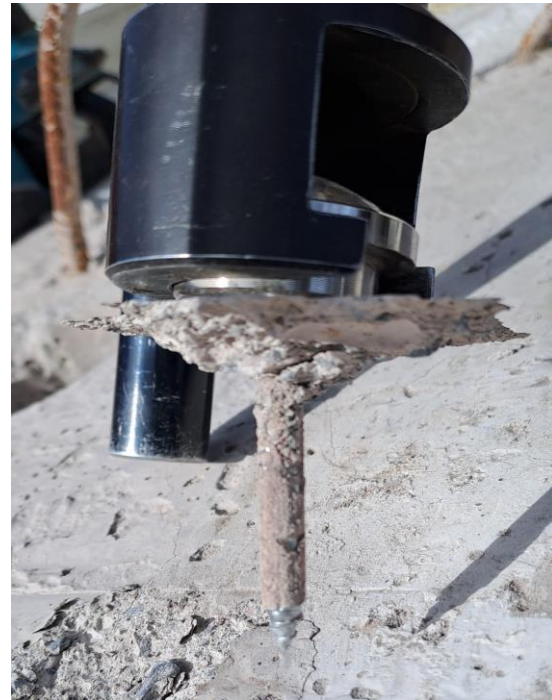
Detalle del procedimiento de ensayo de tracción del sistema de anclaje

Tornillo N°	Fuerza de arranque (kgf)	Fuerza de arranque Promedio (kgf)	Valor de sujeción (kgf/mm)	Valor de sujeción Promedio (kgf/mm)	Observaciones
1	1.244	1.264	20,7	21,1	Rotura del hormigón en la superficie y deslizamiento del tornillo.
2	1.254		20,9		Rotura del hormigón en la superficie y deslizamiento del tornillo.
3	1.295		21,6		Rotura del hormigón en la superficie y deslizamiento del tornillo.
